# BILAG 1

Metode, materialer og datagrundlag

## Bilag 1 – Metode, materialer og datagrundlag

Der er gennemført en målekampagne på afstrømmet regnvand før og efter rensning i et magasin opbygget med Rockflow-elementer. Anlægget er beliggende på Risvang Allé, Århus, og modtager vand fra en større omfartsvej, Vejlbj Ringvej, med en estimeret årsdøgntrafik på 18.000 køretøjer/dag.

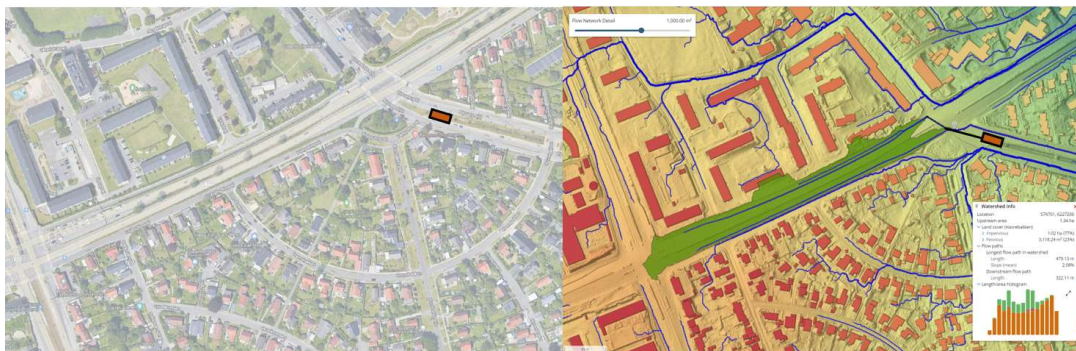
Figur 1.1. Oversigt over område, opland (grønt fremhævet t.h. fra SCALGO Live) og placering af Rockflow (sort omridset rektangel)

Filteranlægget fra Rockflow er beliggende på Risvang Allé, Århus, og modtager vand fra en større omfartsvej, Vejlbj Ringvej, med en estimeret årsdøgntrafik på 18.000 køretøjer/dag (figur 1.1). Det samlede opland til filteranlægget udgør ca. 1 red. ha.

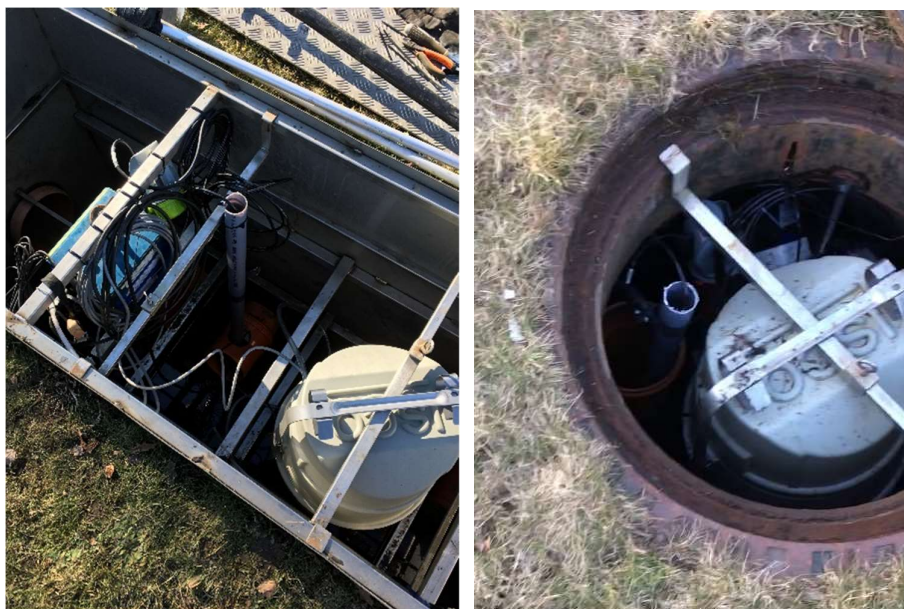
*Figur 1.3. Placering af prøvetagning- og måleudstyr i indløbsmanifold (tv.) og udløbsbrønd (th.)*

Rockflow filteranlægget er skitseret i figur 1.2. Regnvandet fra oplandet føres til filteranlægget via en  $\varnothing 2000$  mm brønd. Fra et afløb i toppen af brønden ledes vandet videre til indløbsmanifolden. Brønden har tilløb relativt tæt på bunden, hvormed der ikke opnås den sandfangsfunktion, som oprindeligt har været tiltænkt.

Indløbsmanifolden fordeler vandet ind over Rockflow-elementerne via 7 indløbskanaler i toppen af magasinet. Herfra infiltrerer vandet mod bunden af magasinet, hvor det opsamles i drænrør og føres til en udløbsmanifold i forbindelsen med udløbsbrønden. Rockflow elementerne er pakket ind i en tæt membran, så hele den rensede vandmængde føres til magasinets udløbsbrønd.

Prøvetagerne var udstyret med hver en 10 L plastprøvedunk fra laboratoriet til opsamling af de udtagne delprøver. Delprøver blev udtaget via 3/8" vinyl sugeslange, som forinden var kalibreret ift. løftehøjde og delprøvevolumen. Indtag til sugeslange/prøvetager skete via rustfrit filter monteret i bunden af tilløb- og udløbsrør (ø200 mm). Den respektive placering i hhv. tilløb og udløb blev udvalgt med henblik på at udtage prøver, hvor strømmingen i videst muligt omfang kan formodes fuldt opblandet, samt med mindst mulig risiko for sedimentation omkring indtagsfilteret. Før og efter hver delprøvetagning kørte prøvetageren desuden en sekvens, hvor sugeslange og filter blev blæst igennem med luft.

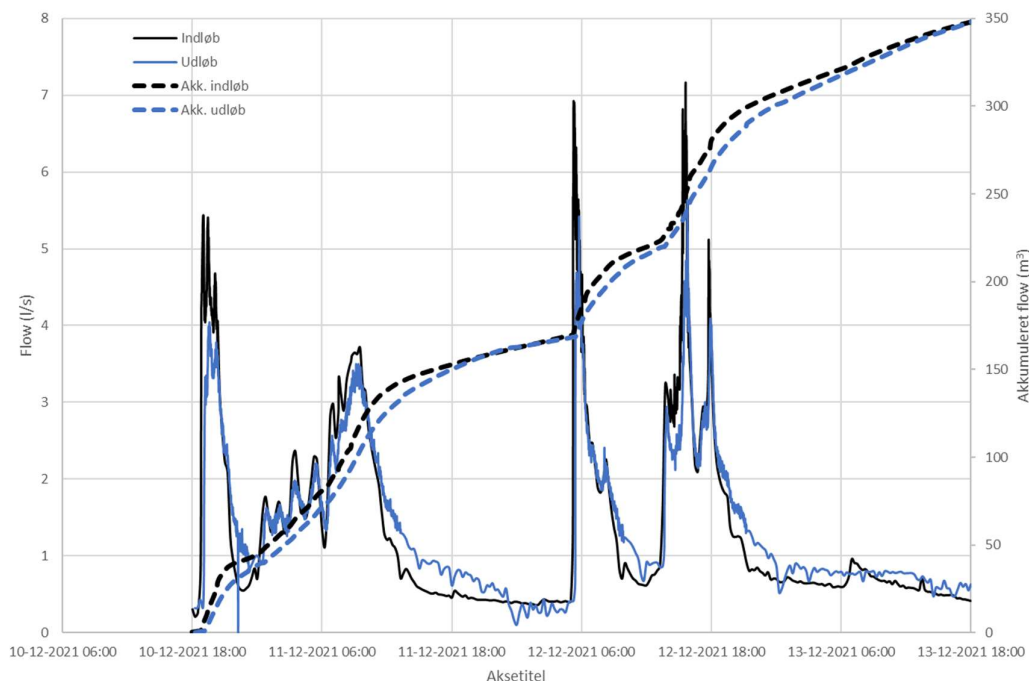
Figur 1.4. Målt flow i ind- og udløb for perioden 10-12-2021 til 13-12-2021.

Et eksempel på dette er vist i figur 1.4 for afstrømning i perioden 10.-13. december 2021, hvor der blev målt samme akkumulerede afstrømning i ind- og udløb (349 m<sup>3</sup>), hvilket er ca. 4 gange så meget, som den målte nedbør (8-8,6 mm) burde give anledning til fra oplandet på ca. 1 red. ha. Som det fremgår af figuren, er afstrømningen ca. 24 timer efter seneste nedbørshændelse fortsat på ca. 0,5 l/s.

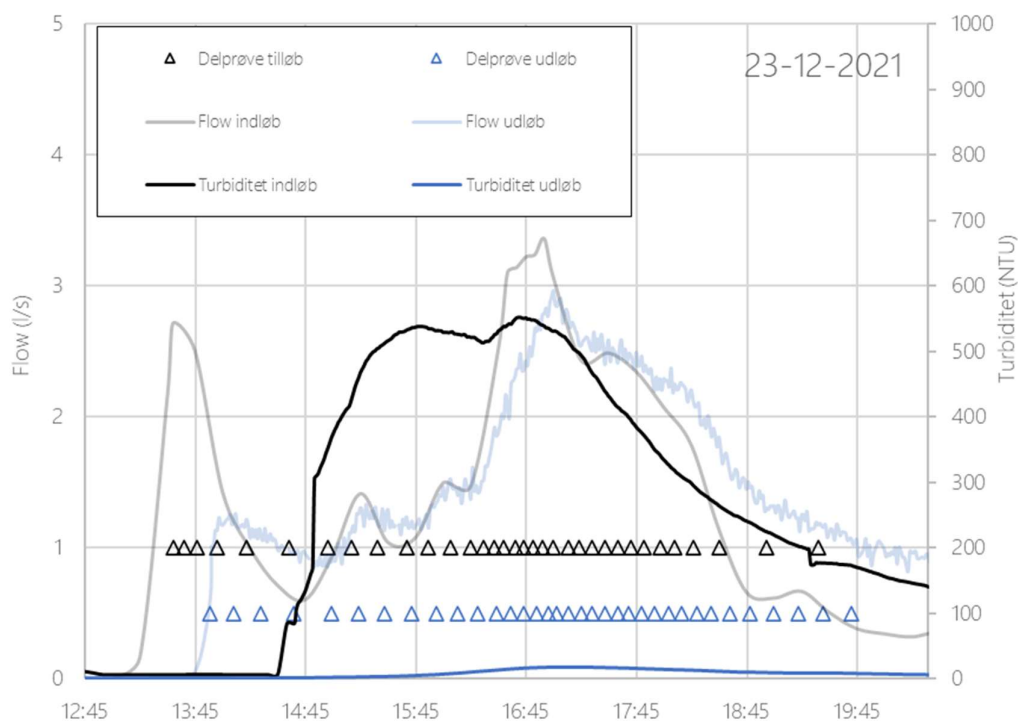
Figur 2.1. Målt flow og turbiditet i ind- og udløb samt angivelse af hver delprøvetagning, som udgør den analyserede hændelsesmiddelprøve udtaget 23-12-2021 (hændelse nr. 1) i hhv. indløb og udløb fra Rockflow.

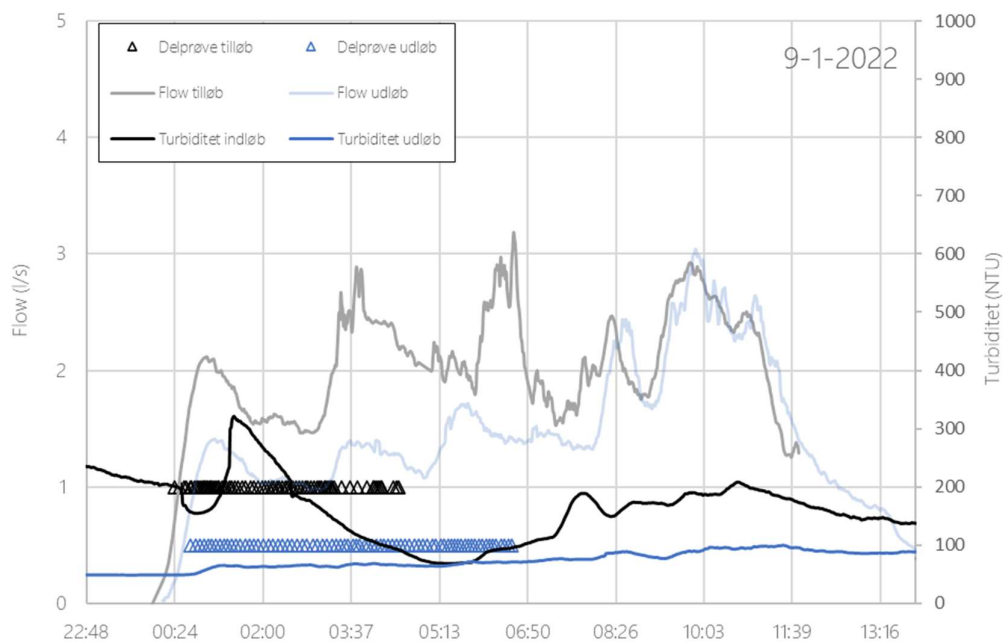
Figur 2.2. Målt flow og turbiditet i ind- og udløb samt angivelse af hver delprøvetagning, som udgør den analyserede hændelsesmiddelpøve udtaget 9-1-2022 (hændelse nr. 2) i hhv. indløb og udløb fra Rockflow.

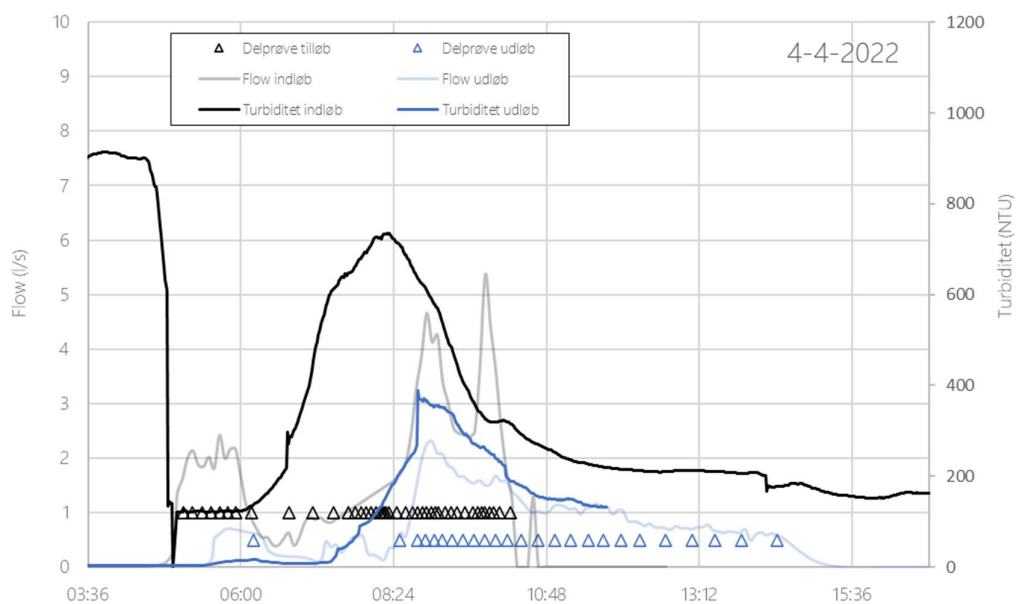
Figur 2.3. Målt flow og turbiditet i ind- og udløb samt angivelse af hver delprøvetagning, som udgør den analyserede hændelsesmiddelpøve udtaget 4-4-2022 (hændelse nr. 3) i hhv. indløb og udløb fra Rockflow.

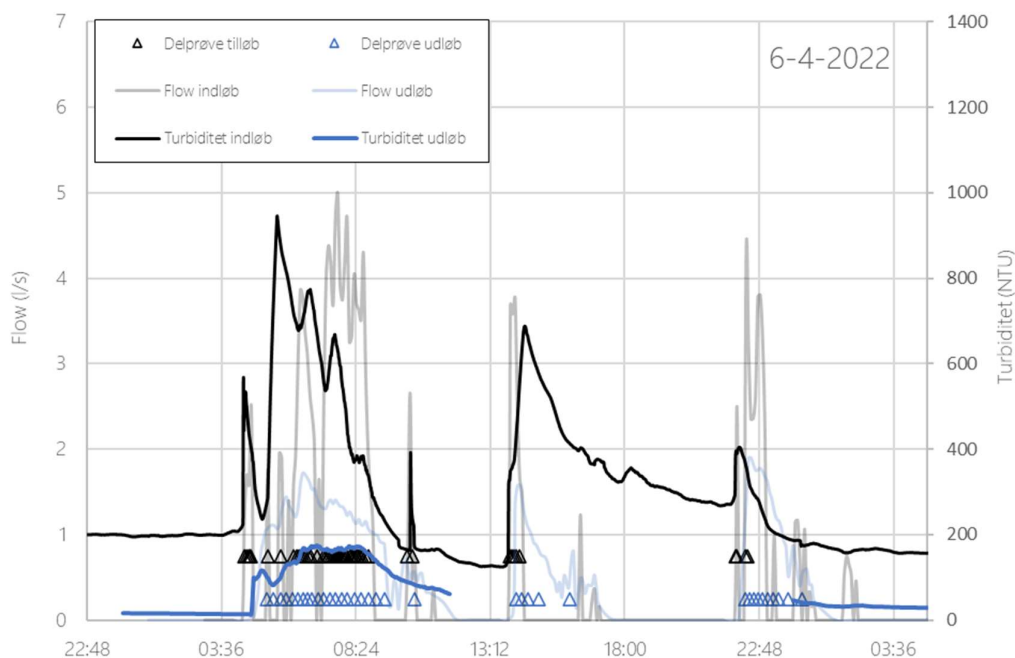
Figur 2.4. Målt flow og turbiditet i ind- og udløb samt angivelse af hver delprøvetagning, som udgør den analyserede hændelsesmiddelpøve udtaget 6-4-2022 (hændelse nr. 4) i hhv. indløb og udløb fra Rockflow.

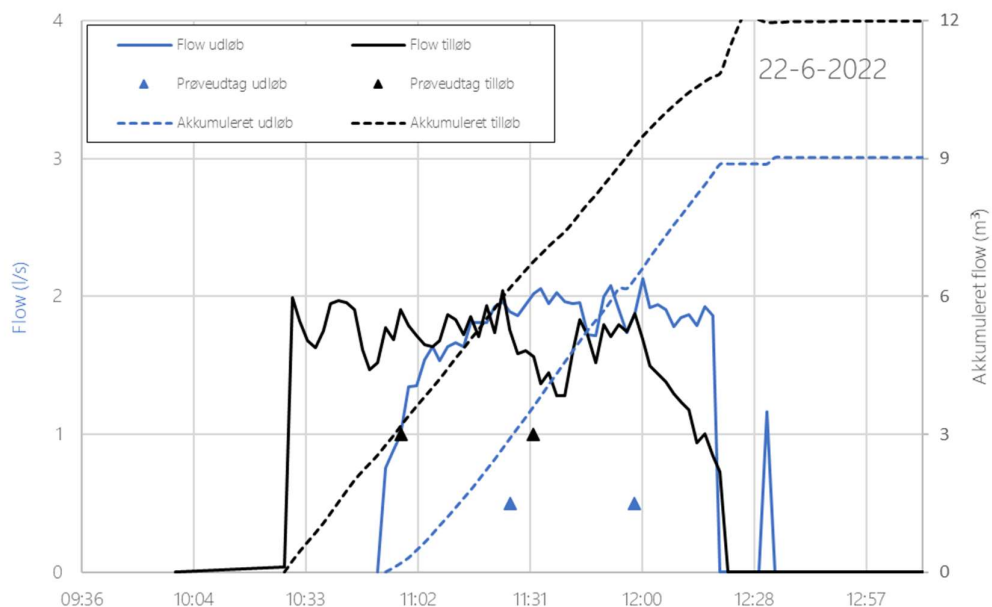
Figur 2.6. Målt flow og akkumuleret flow i ind- og udløb for prøver udtaget den 22-6-2022 (hændelse nr. 6 og nr. 7). Disse to hændelser er udtaget manuelt som en 10 L-prøve vha. prøvetagere over en periode på ca. 5 min og under tilledning af et konstant flow til indløbsbrønden.

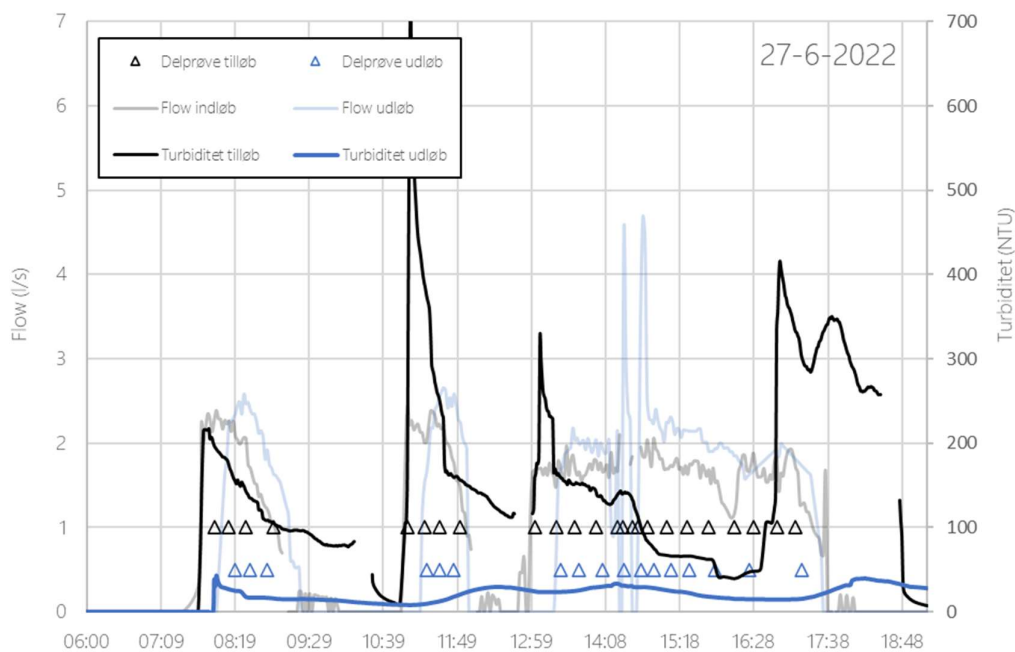
Figur 2.7. Målt flow og turbiditet i ind- og udløb samt angivelse af hver delprøvetagning, som udgør den analyserede hændelsesmiddelp prøve udtaget 27-6-2022 (hændelse nr. 8) i hhv. indløb og udløb fra Rockflow.

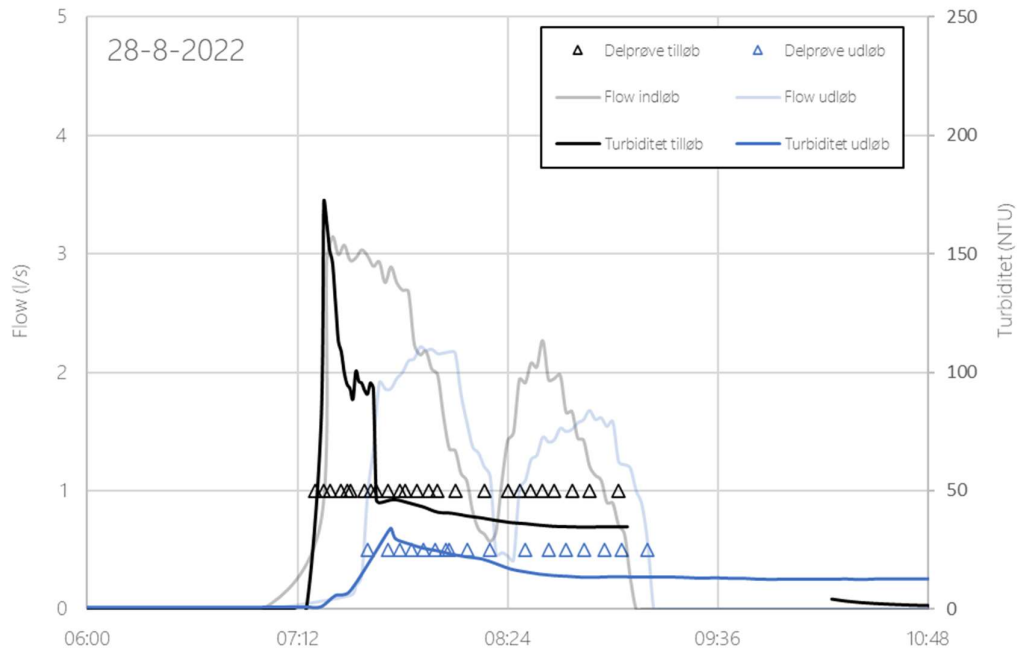
Figur 2.8. Målt flow og turbiditet i ind- og udløb samt angivelse af hver delprøvetagning, som udgør den analyserede hændelsesmiddelprøve udtaget 28-8-2022 (hændelse nr. 9) i hhv. indløb og udløb fra Rockflow.

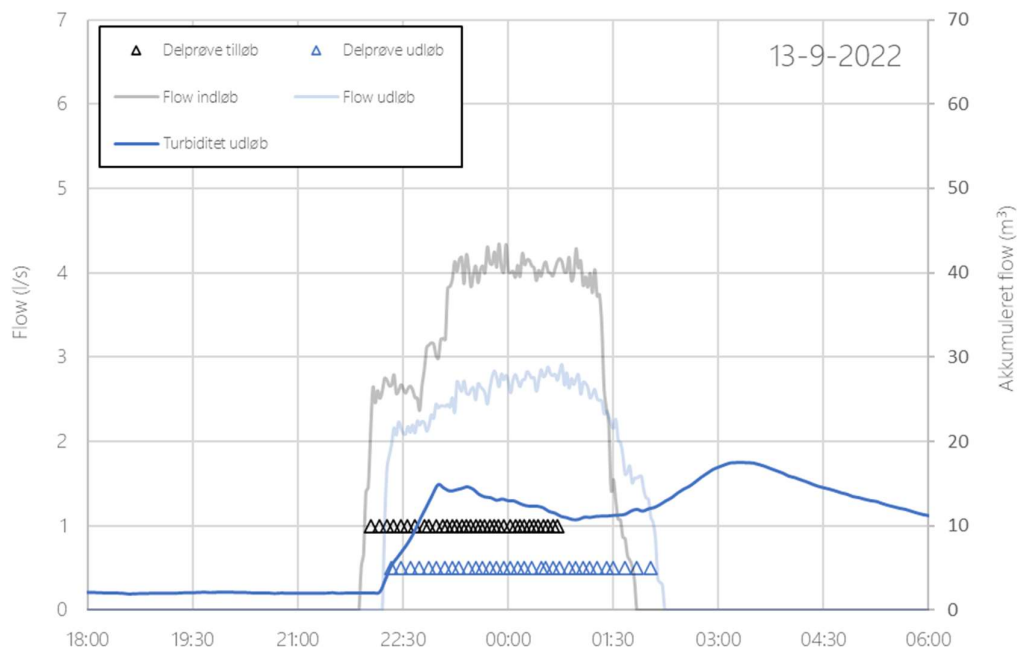
Figur 2.9. Målt flow i ind- og udløb, målt turbiditet i udløb samt angivelse af hver delprøvetagning, som udgør den analyserede hændelsesmiddelprøve udtaget 13-9-2022 (hændelse nr. 10) i hhv. indløb og udløb fra Rockflow.

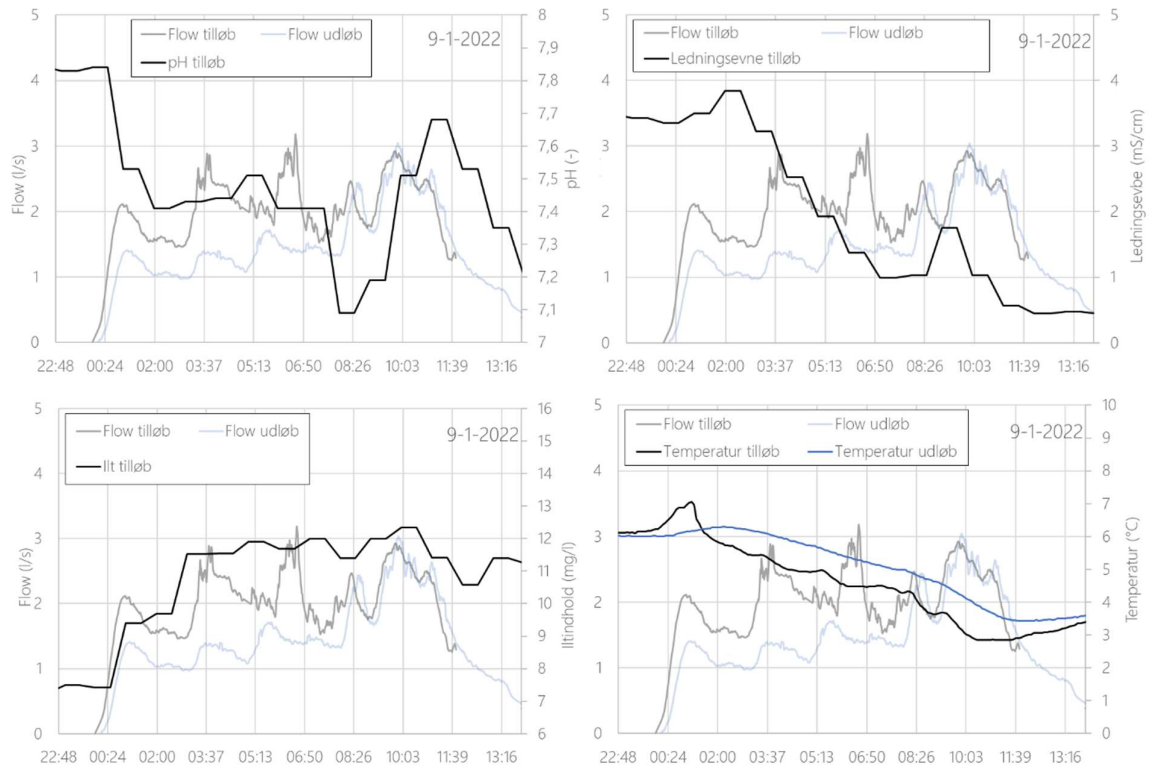
Figur 2.11 Målt pH, ledningsevne, iltindhold og temperatur i ind- og udløb fra Rockflow for hændelsen den 9-1-2022 (hændelse nr. 2). Desuden er vist det målte flow i ind- og udløb. Der var udfald på pH-, ledningsevne- og iltmåler i udløb under hændelsen.

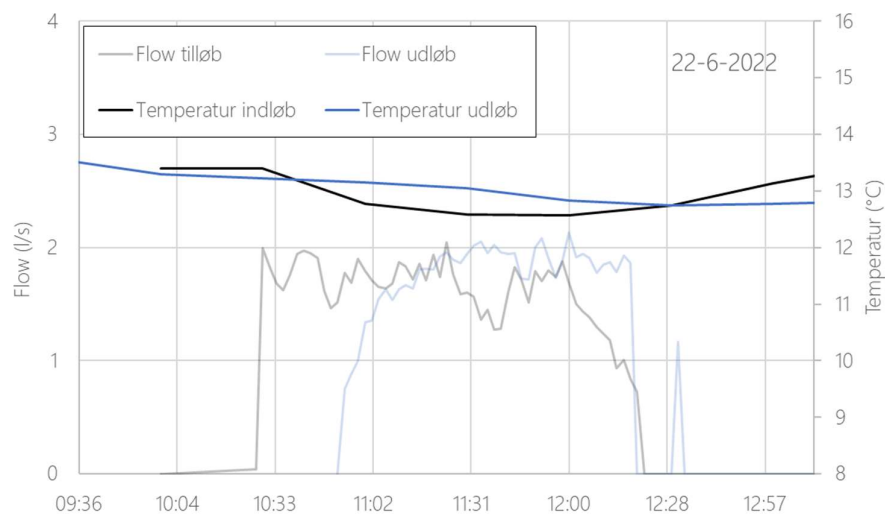
Figur 2.15 Målt temperatur i ind- og udløb fra Rockflow for hændelserne den 22-6-2022 (hændelse nr. 6 og 7). Desuden er vist det målte flow i ind- og udløb.
